Falköpings kommun, Gamla Stan 2:26 m fl, Detaljplan

Geoteknisk utredning för detaljplan

2018-05-04

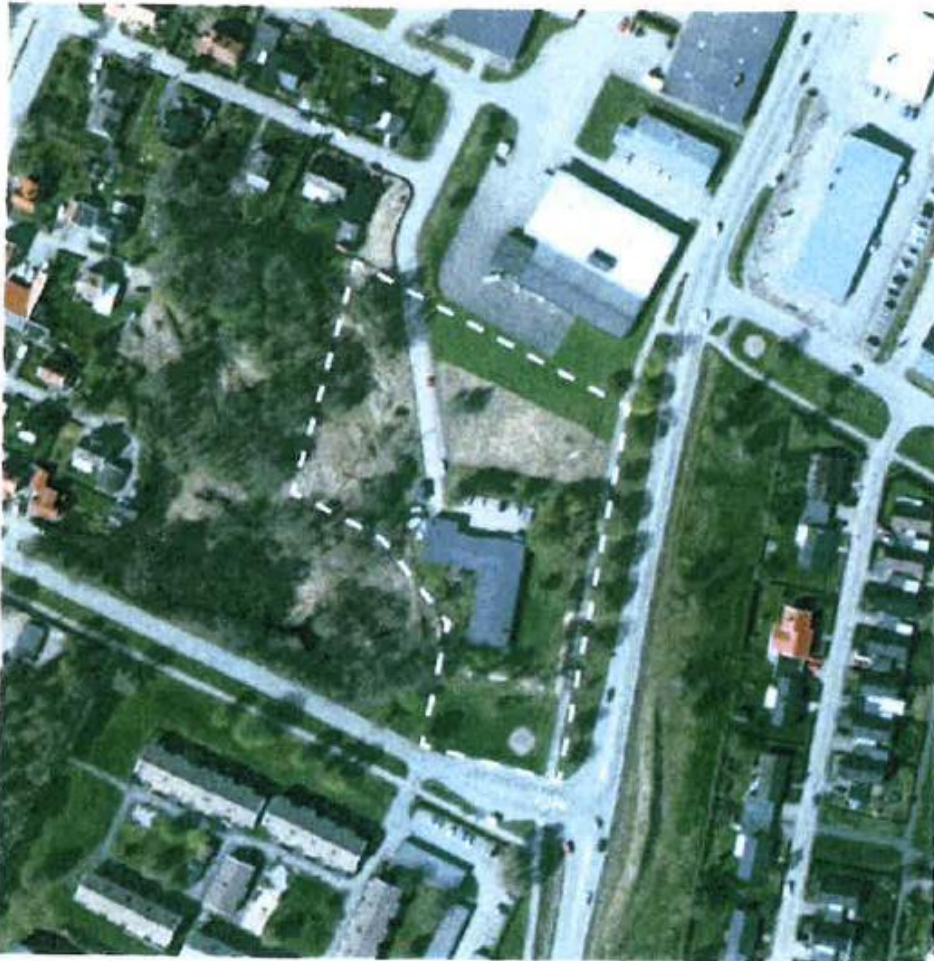
Figur 3. Visar möjlig exploateringsyta inom detaljplaneområdet, med hänsyn taget till påtagligt naturvärde enligt underlag, se rubrik 2.

Inom området är jordlagret tunt, maxiamlt ca 1 m. Jordlagret utgörs av morän och under jordlagret återfinns kalkberget. Området är plant och ligger på nivån ca +235 (RH2000). Med dessa förutsättningar råder inga geotekniska **stabilitetsproblem** för planerad exploatering av området.

Med avseende på utbildande av eventuella **sättningar** bör det säkerställas att allt organsikt material (mulljorden) schaktas bort innan byggnader grundläggs. Uppfyllnader ska sedan ske med krossmaterial som byggs upp i lager och packas väl.

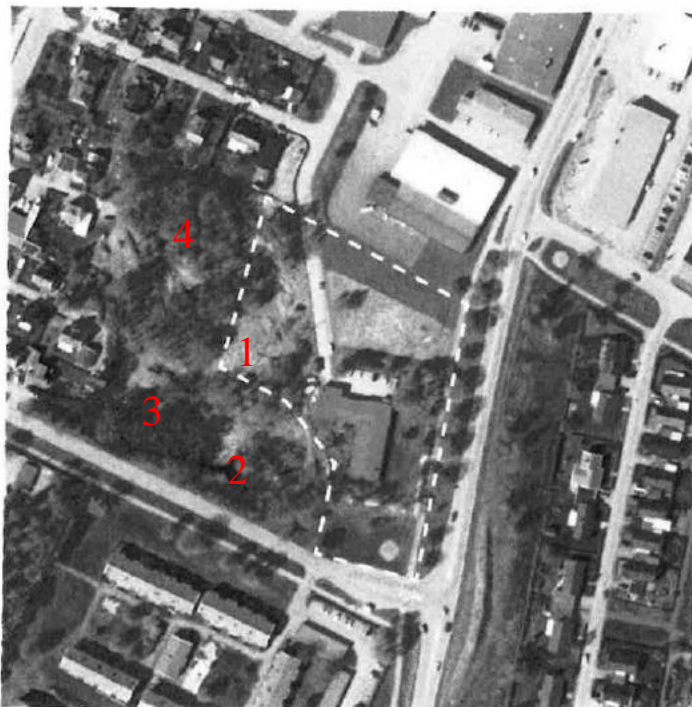
Figur 4. Röda siffror visar de översiktliga områdena som undersökts. Nr visar norra slänten, 2 södra området, 3 sydvästra området och 4 området i nordväst

En översiktlig, okulär stabilitetsundersökning genomfördes 2018-04-20. Området delas grovt in i 4 delområden, område 1: bergslänt mot norr, område 2: område och bergslänter i söder, område 3: område och bergslänter i syd väst och område 4 området i nord väst. Se områdesbeskrivning och figur nedan.

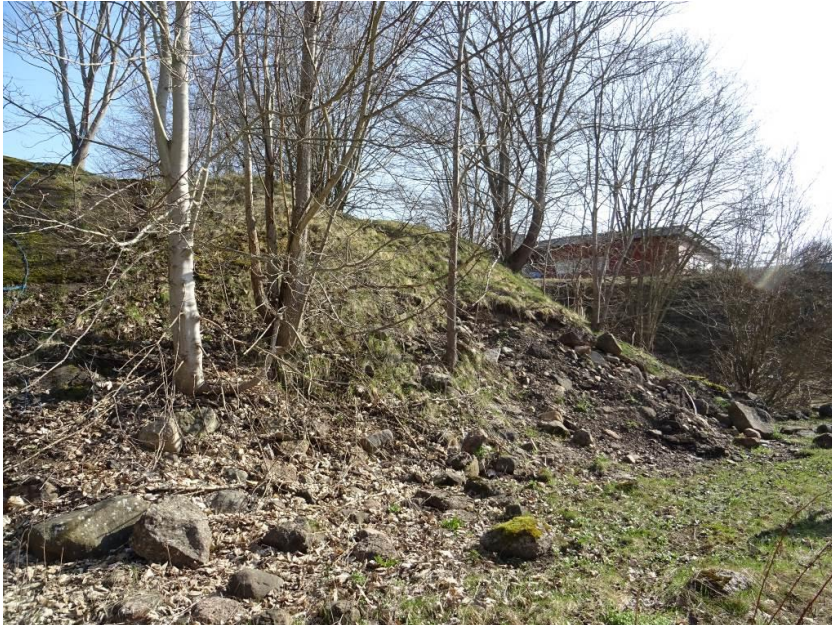
Område 1: Bergslänt mot norr är idag täckt av tippmassor, trädgårdsmassor och rester av asfaltmassor mm. Bergslänten är därför inte synlig och kan inte besiktigas.

I det fall slänterna i **område 1** och **4** blottläggs ska en förnyad besiktning göras med avseende på bergras och blocknedfall.

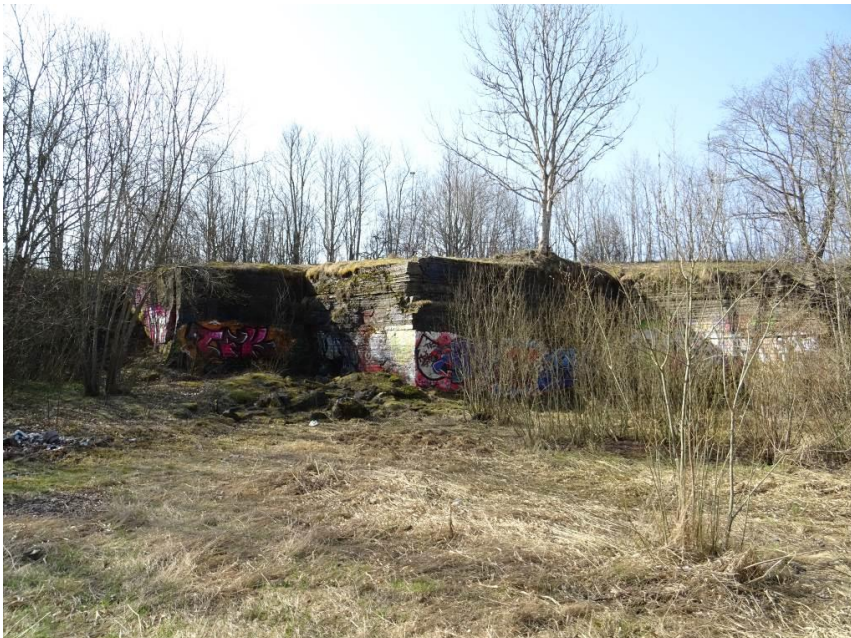
Område 2: Bergslänterna mot söder är ca 4 meter höga och inga lösa block kunde noteras.

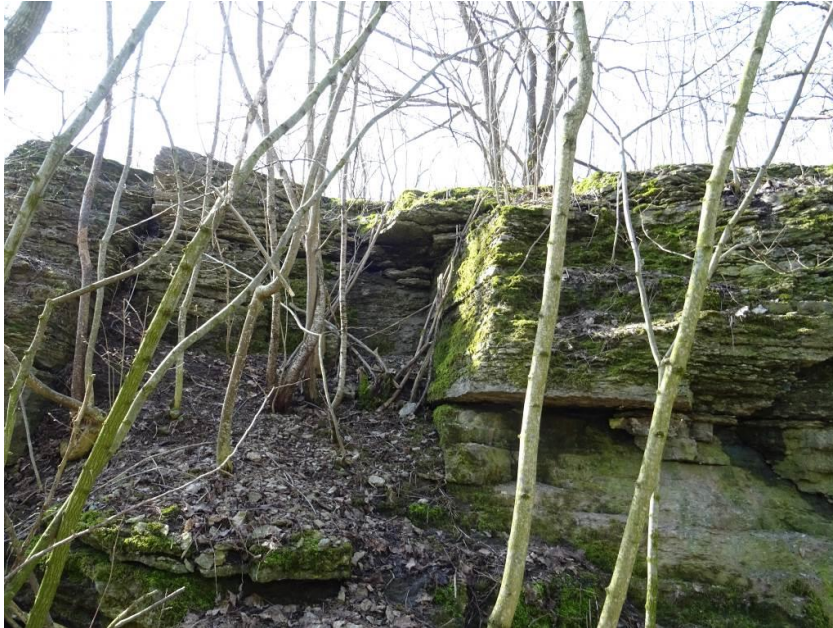
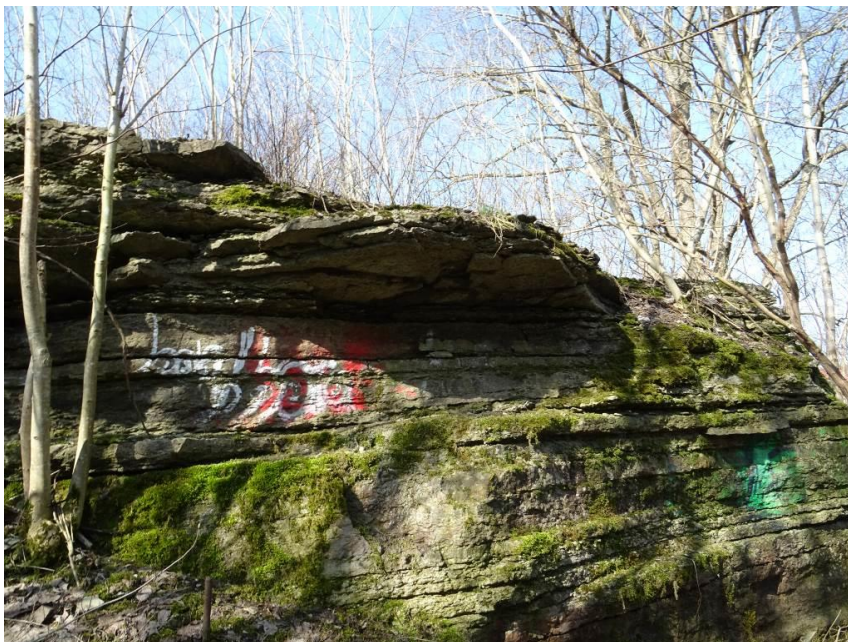
Området 3: Området längst i sydväst har generellt något lägre höjd och några enstaka mindre partier med potentiellt lösa block noterades.

För **område 3** rekommenderas att lösa block skrotas ned, gärna under överinseende av bergsakkunnig.
